**ТОВАРИСТВО З ОБМЕЖЕНОЮ
ВІДПОВІДАЛЬНІСТЮ «ТІСО-ПРОДАКШИН»
(ТОВ «ТІСО-ПРОДАКШИН»)**

Вих. № 341-П від 13 липня 2023 р.

*Щодо результатів
вхідного контролю листової сталі*

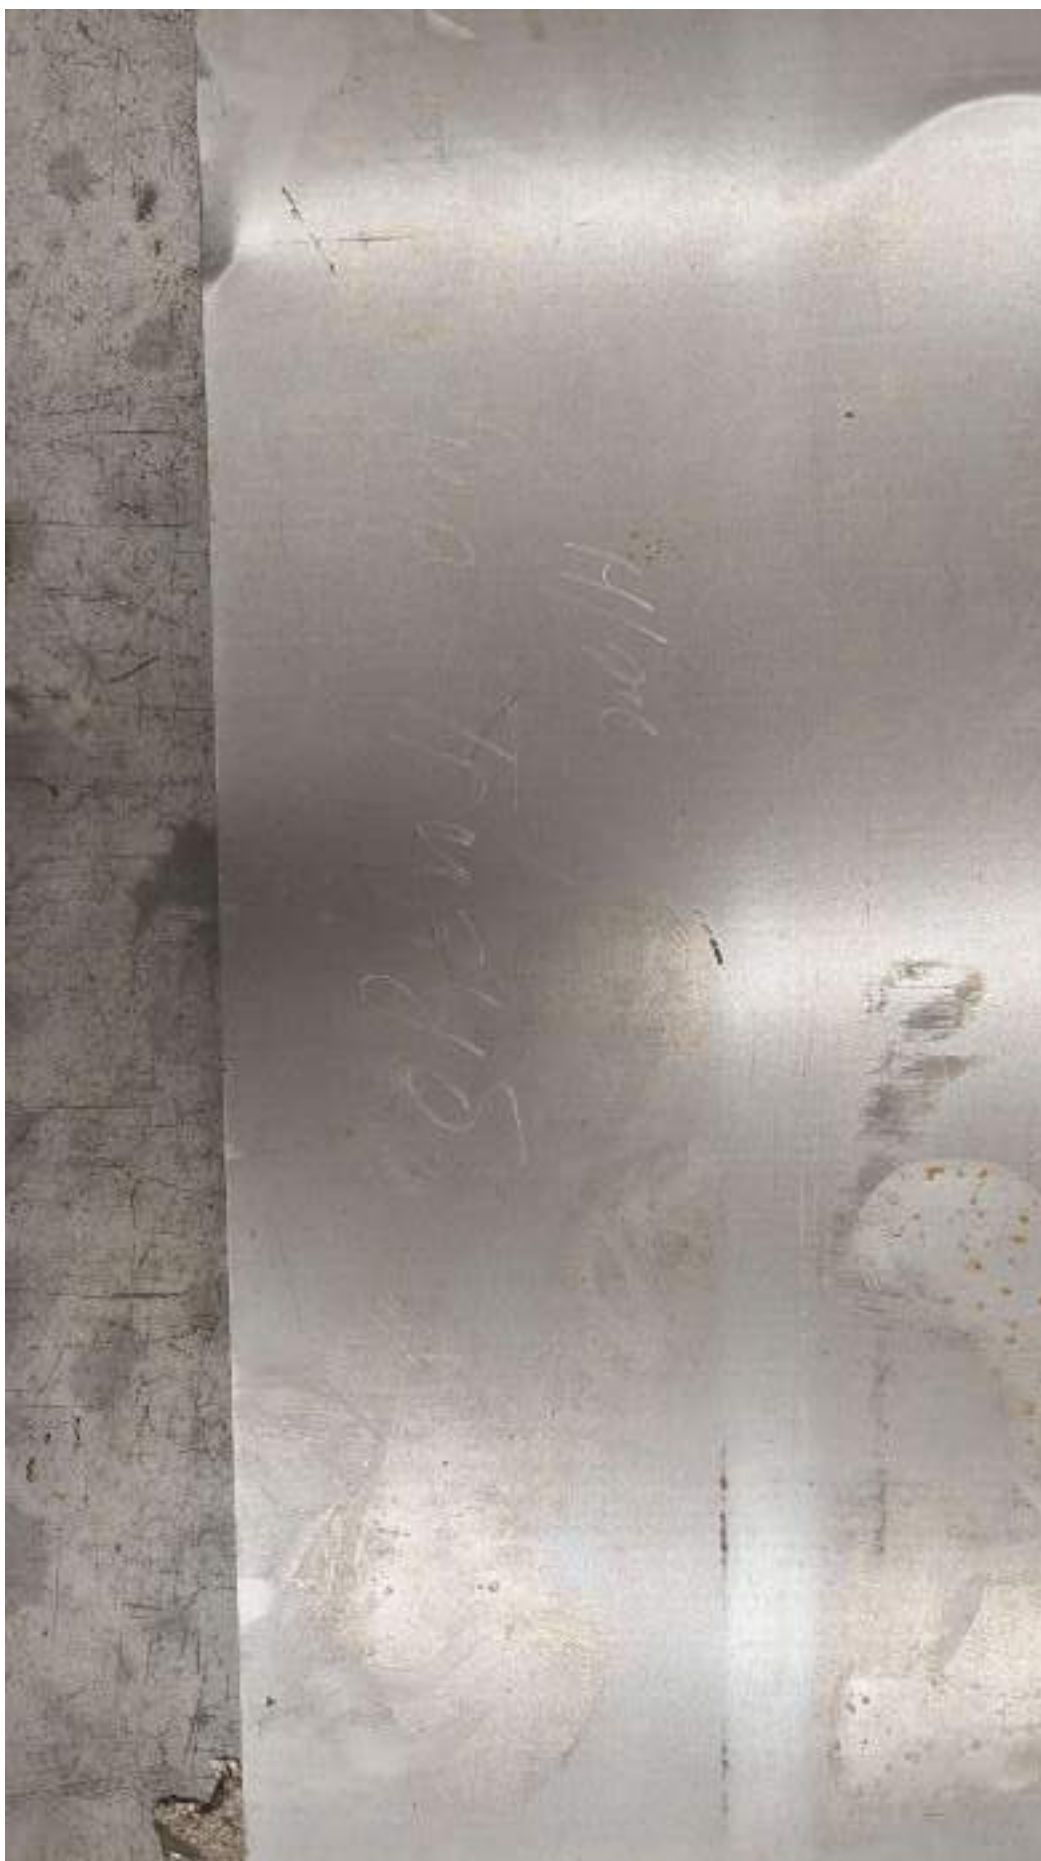
1. Товщина листової сталі становить 1,6 мм відповідно до маркування та наданого сертифікату якості від виробника ПАТ «Запоріжсталь», що не відповідає п.4.1 проекту ремонту реставраційної частини монументу Батьківщина-мати, а саме: «використати листову сталь 08X18H10T товщиною 1,5 мм» (дивись Додаток фото 1 аркуш 1, фото 2 аркуш 2, фото 3 аркуш 3, фото 4 аркуш 4);

Додаток фото 1 (напис від постачальника)

Виходячи з вищенаведеного, використання наданих листів металу в межах проекту ремонту реставраційної частини монументу Батьківщина-мати недоцільне, знижує рівень якості та потребує значних додаткових матеріальних витрат та витрат часу з наступних причин:

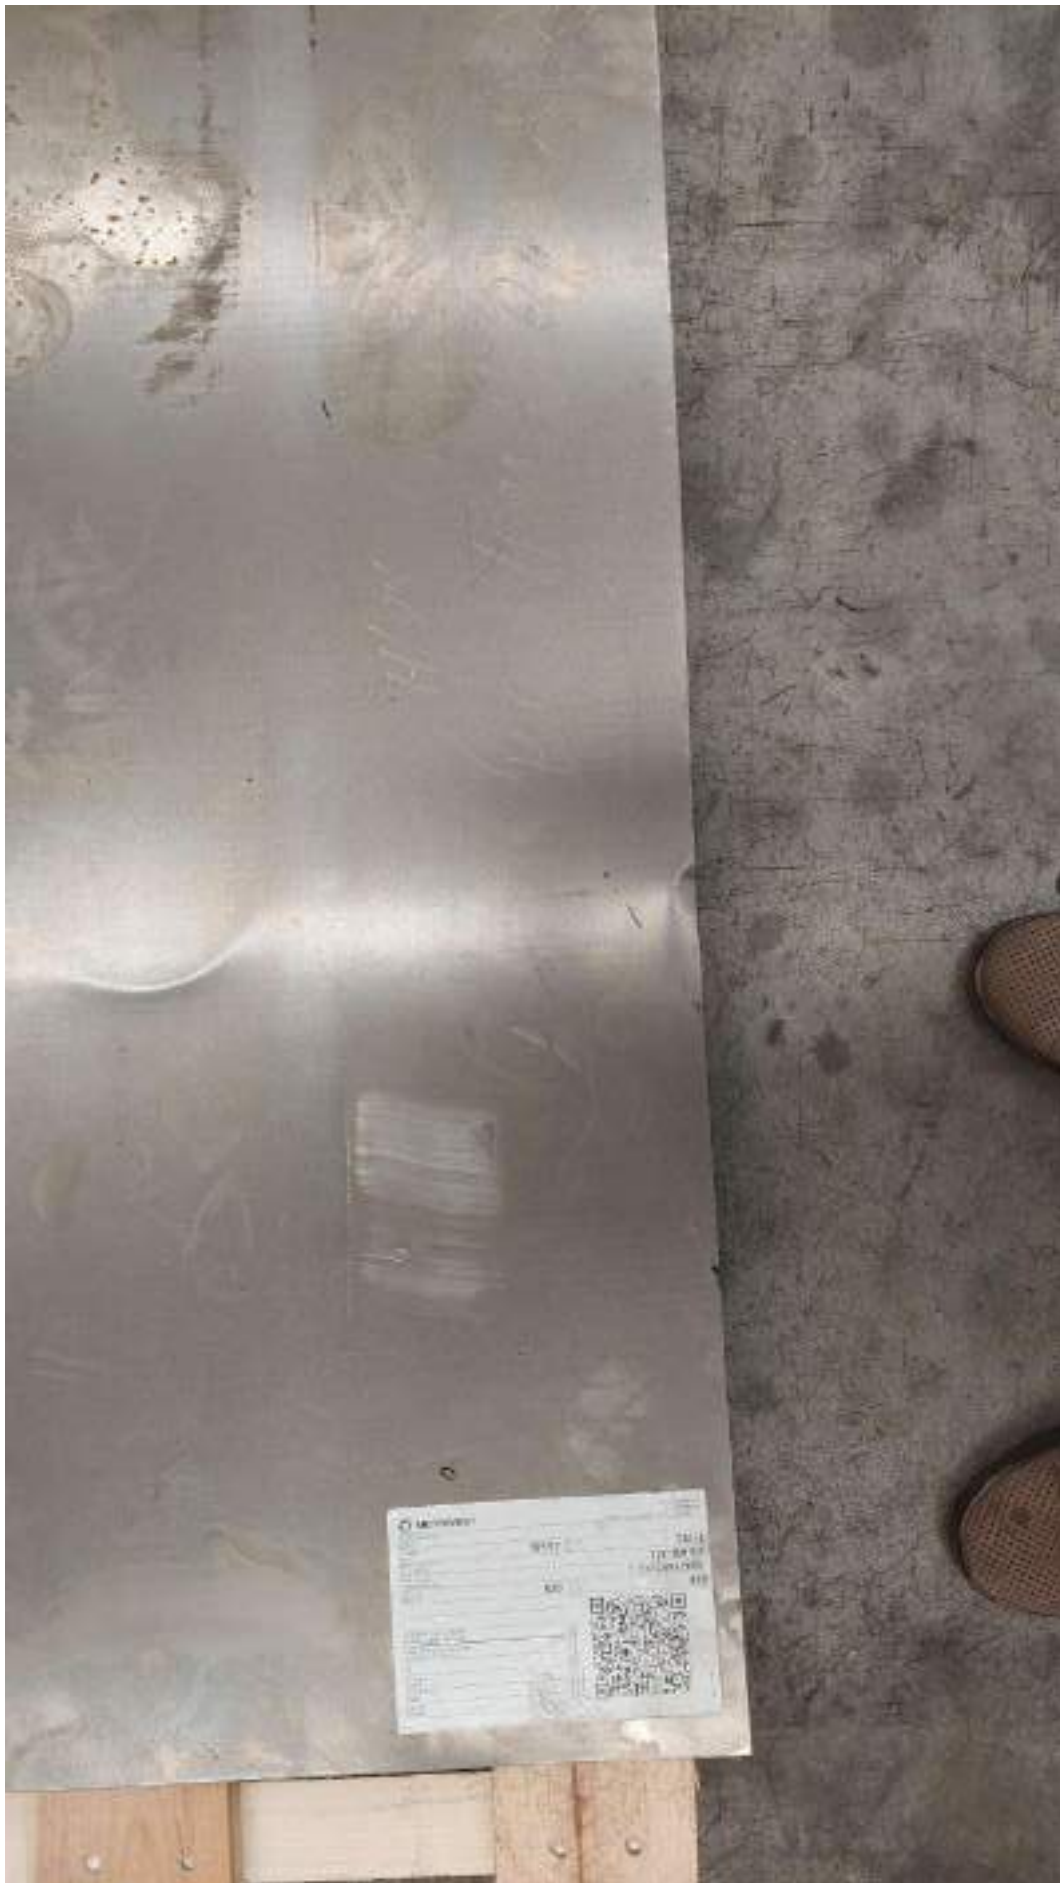
2. Вимірне середнє значення товщини всіх листів становить 1,70 мм, що не відповідає п.4.1 проекту ремонту реставраційної частини монументу Батьківщина-мати («використати листову сталь 08X18H10T товщиною 1,5 мм»), маркуванню та наданому сертифікату якості від виробника ПАТ «Запоріжсталь» (ДСТУ 8971:2019, таблиця 2 для високої точності) (дивись фото 2 аркуш 2, фото 3 аркуш 3, фото 5 аркуш 5);

Додаток фото 2 (напис від постачальника з етикеткою виробника)

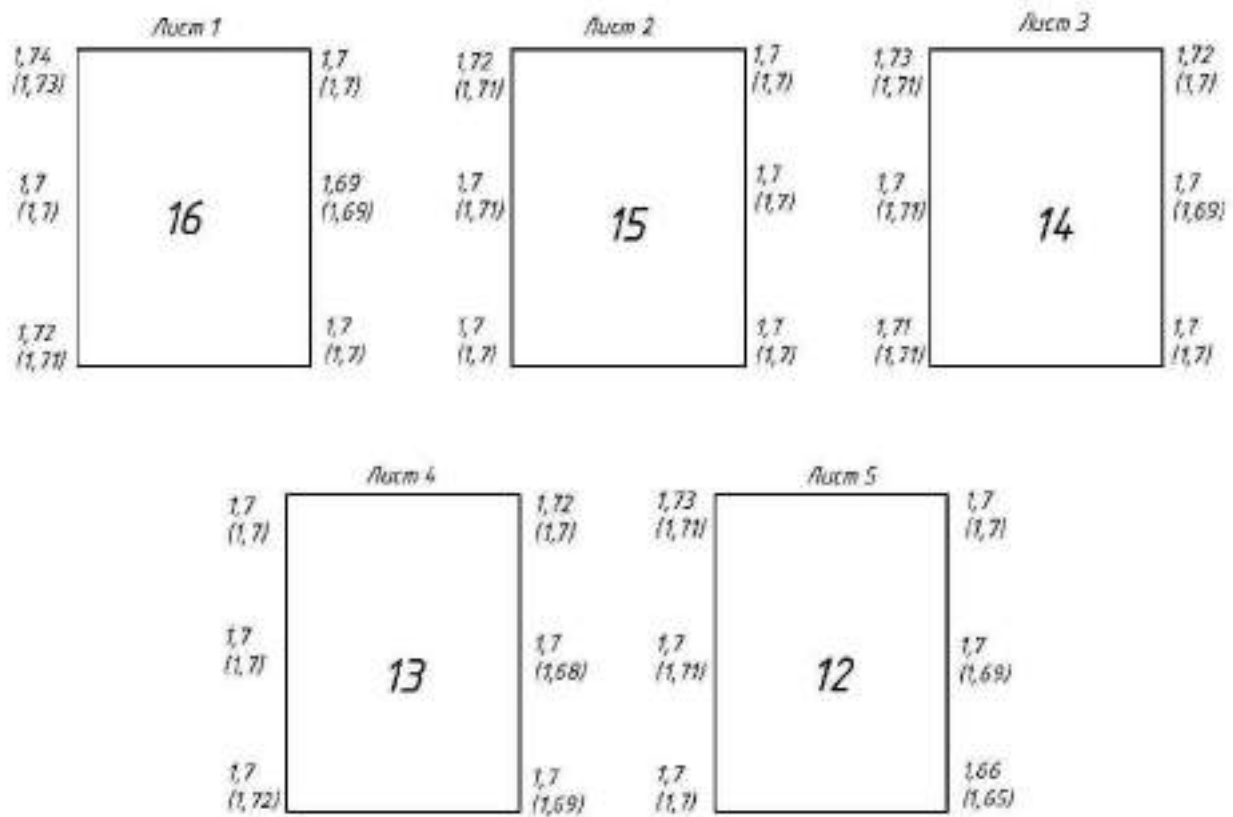
3. Вимірне значення різнотовщинності листів сягає 0,06 мм в межах одного листа, що не відповідає ДСТУ 8971:2019 (таблиця 2 та п.4.5) для високої та підвищеної точності (дивись Додаток фото 5 аркуш 5);

Додаток фото 5 (схема вимірювань товщини листів металу)

1,7 – розмір в мм позначений на листі (напис маркером)

(1,72) – розмір в мм переміряний на виробництві

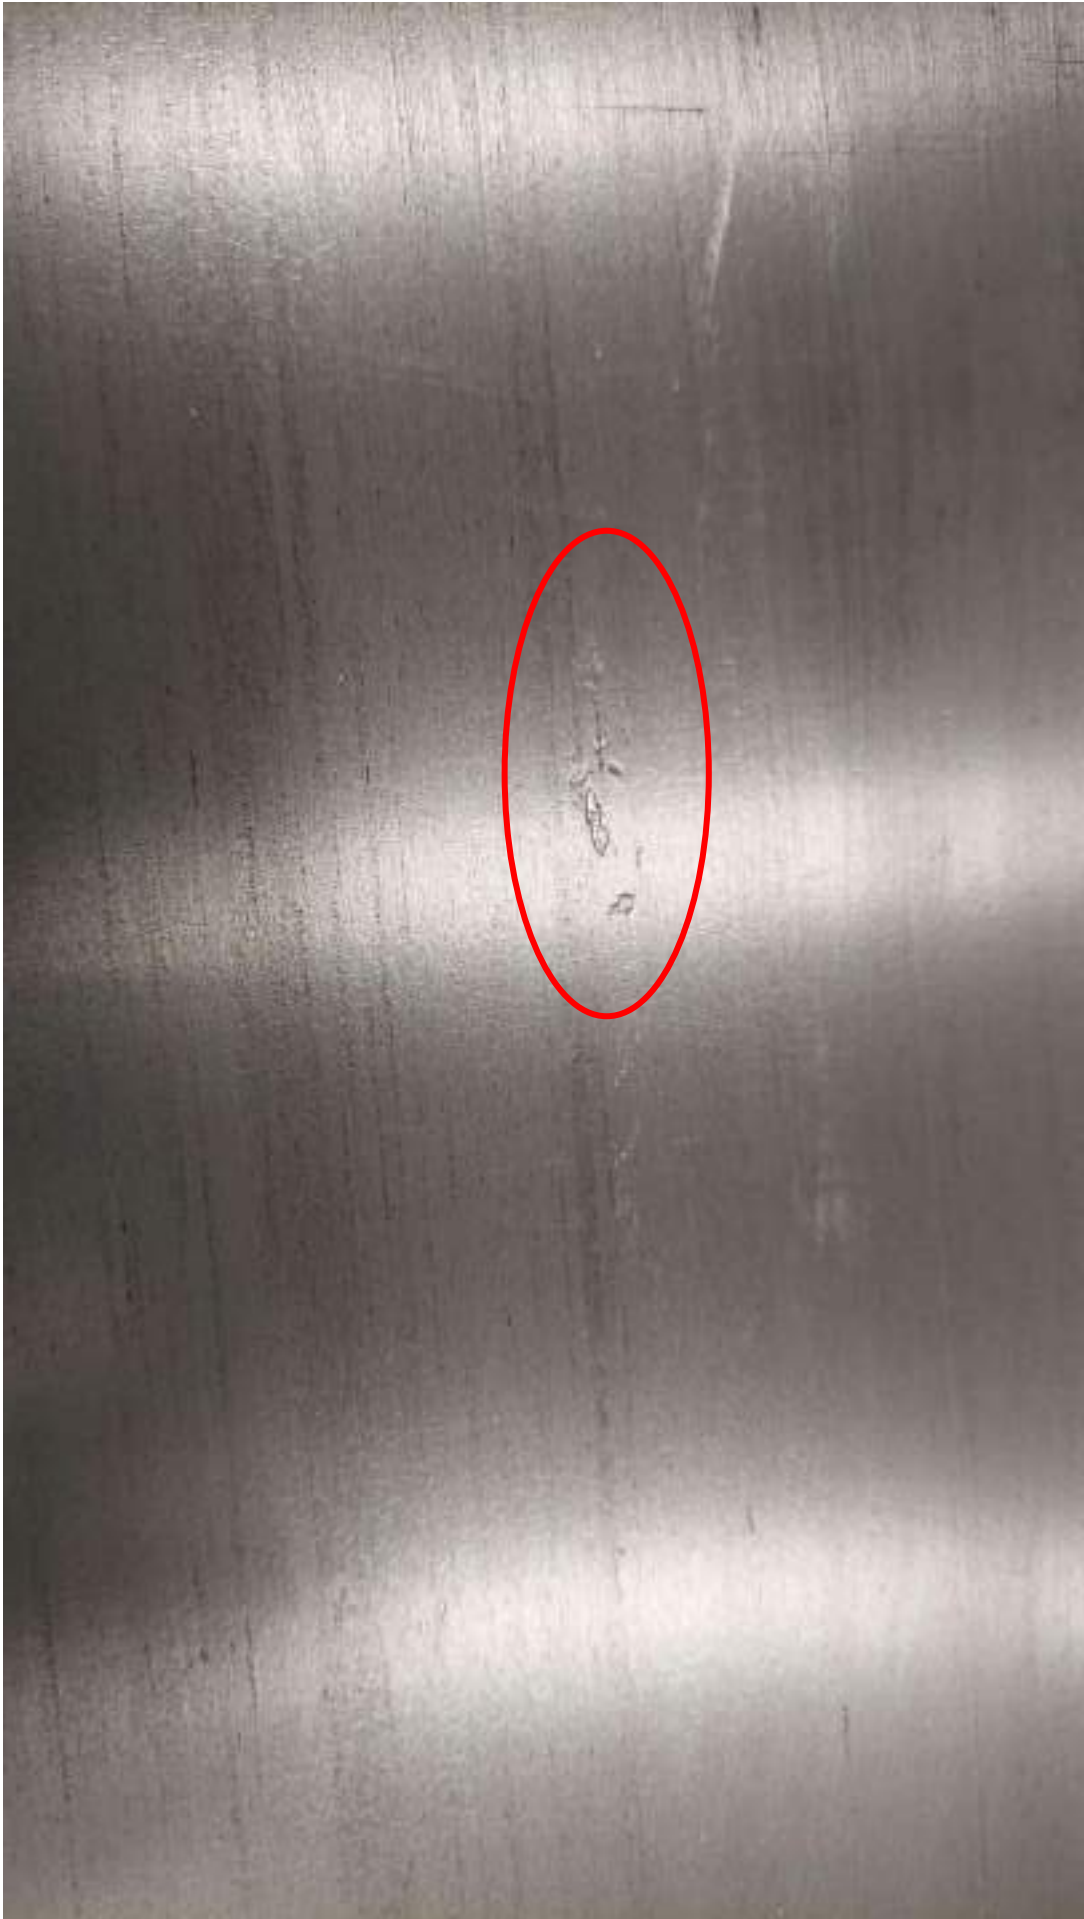
4. Виявлено дефекти від прокату на більшості листів металу (дивись Додаток фото 6 аркуш 6, фото 7 аркуш 7, фото 8 аркуш 8);
5. Виявлено дефекти типу раковини, глибиною до 0,3 мм та довжиною до 7 мм (дивись Додаток фото 9 аркуш 9, фото 10 аркуш 10, фото 11 аркуш 11, фото 12 аркуш 12, фото 13 аркуш 13);

Додаток фото 6 (дефект від прокату)

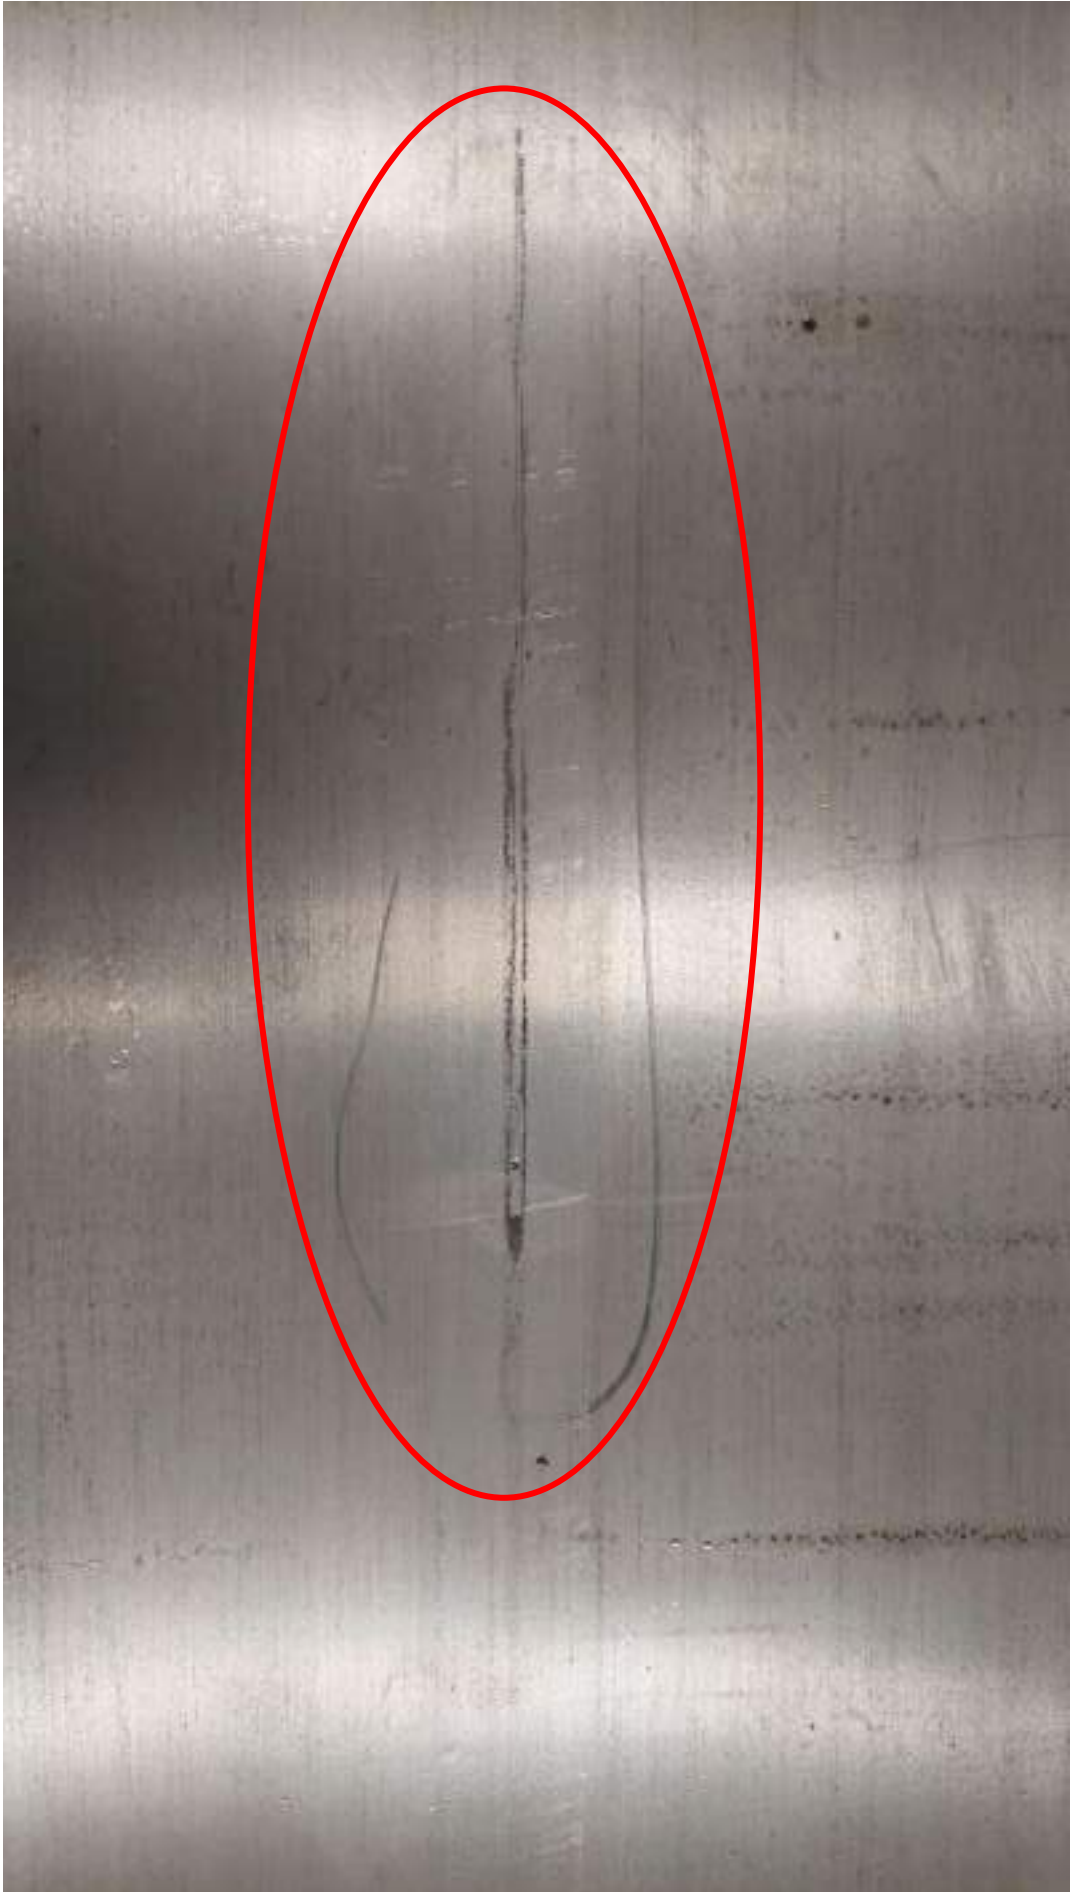
Додаток фото 7 (дефект від прокату)

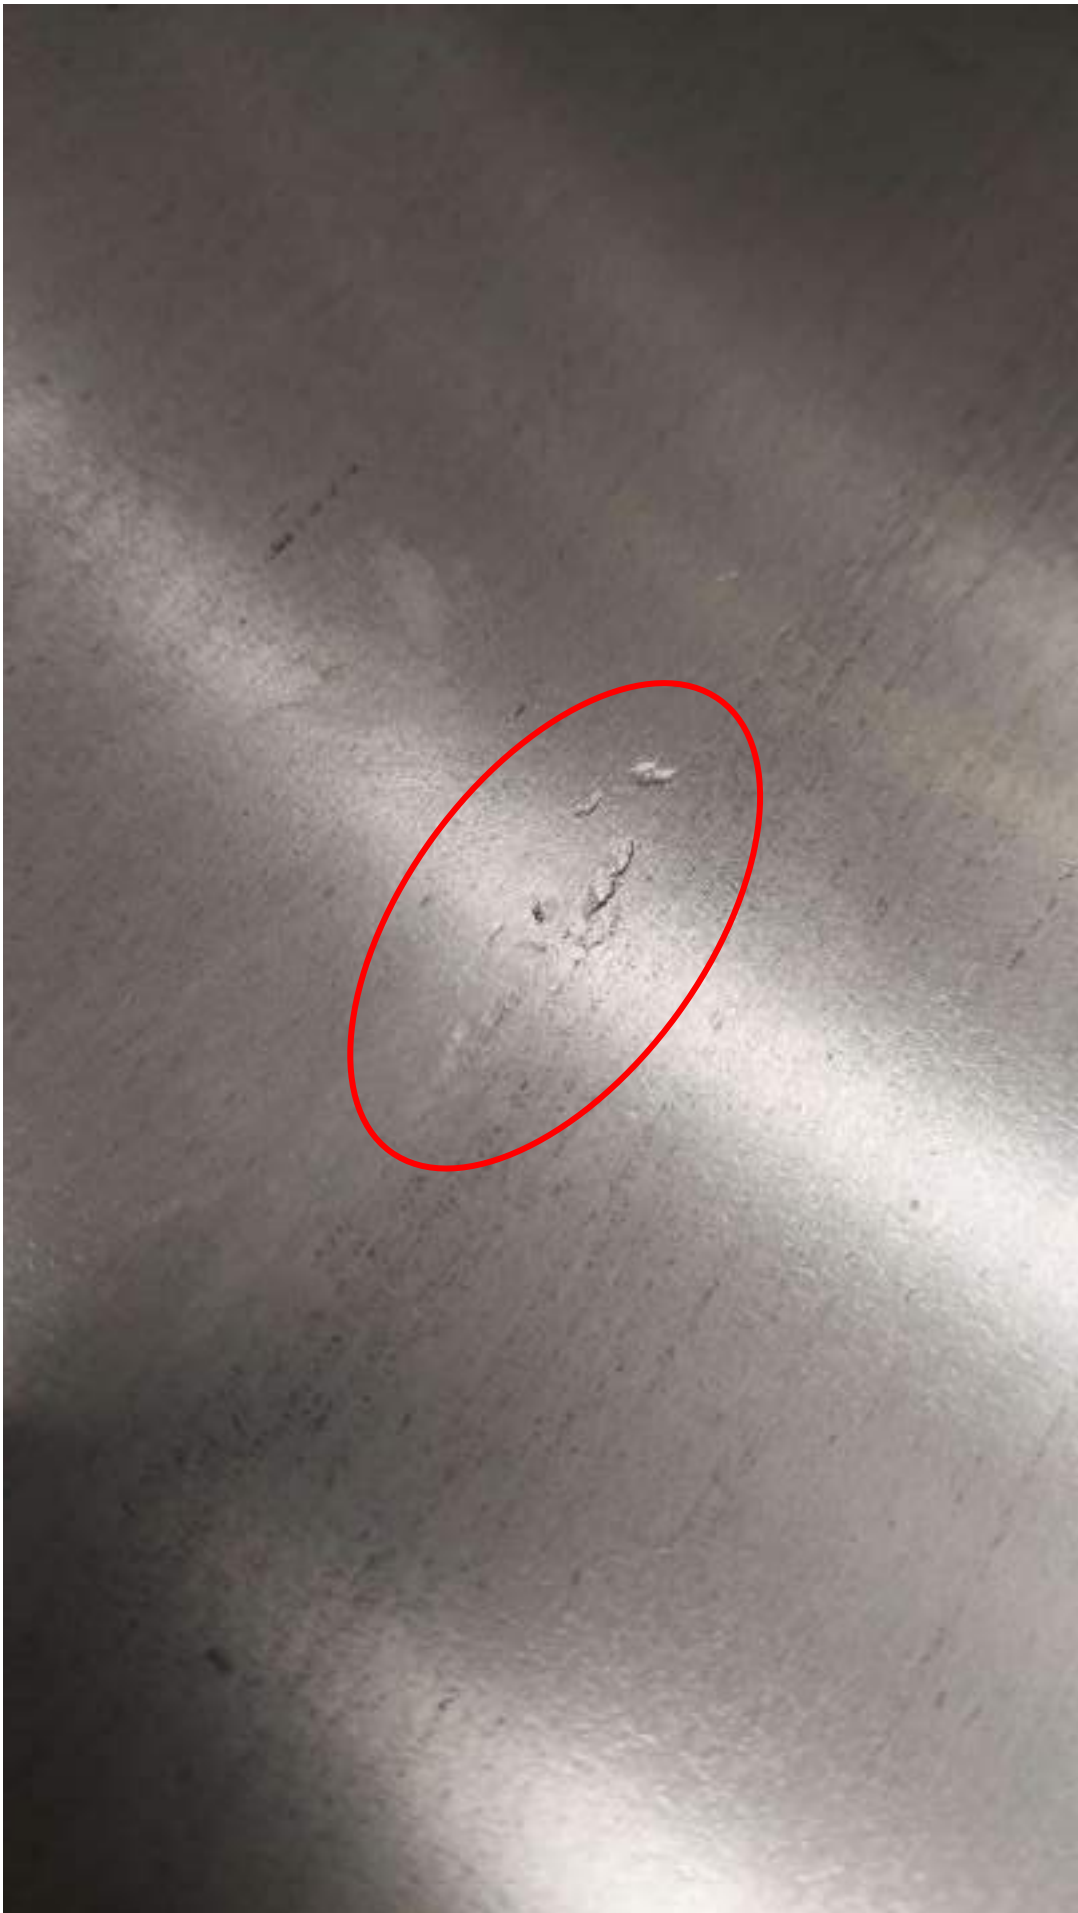
Додаток фото 8 (дефект від прокату)

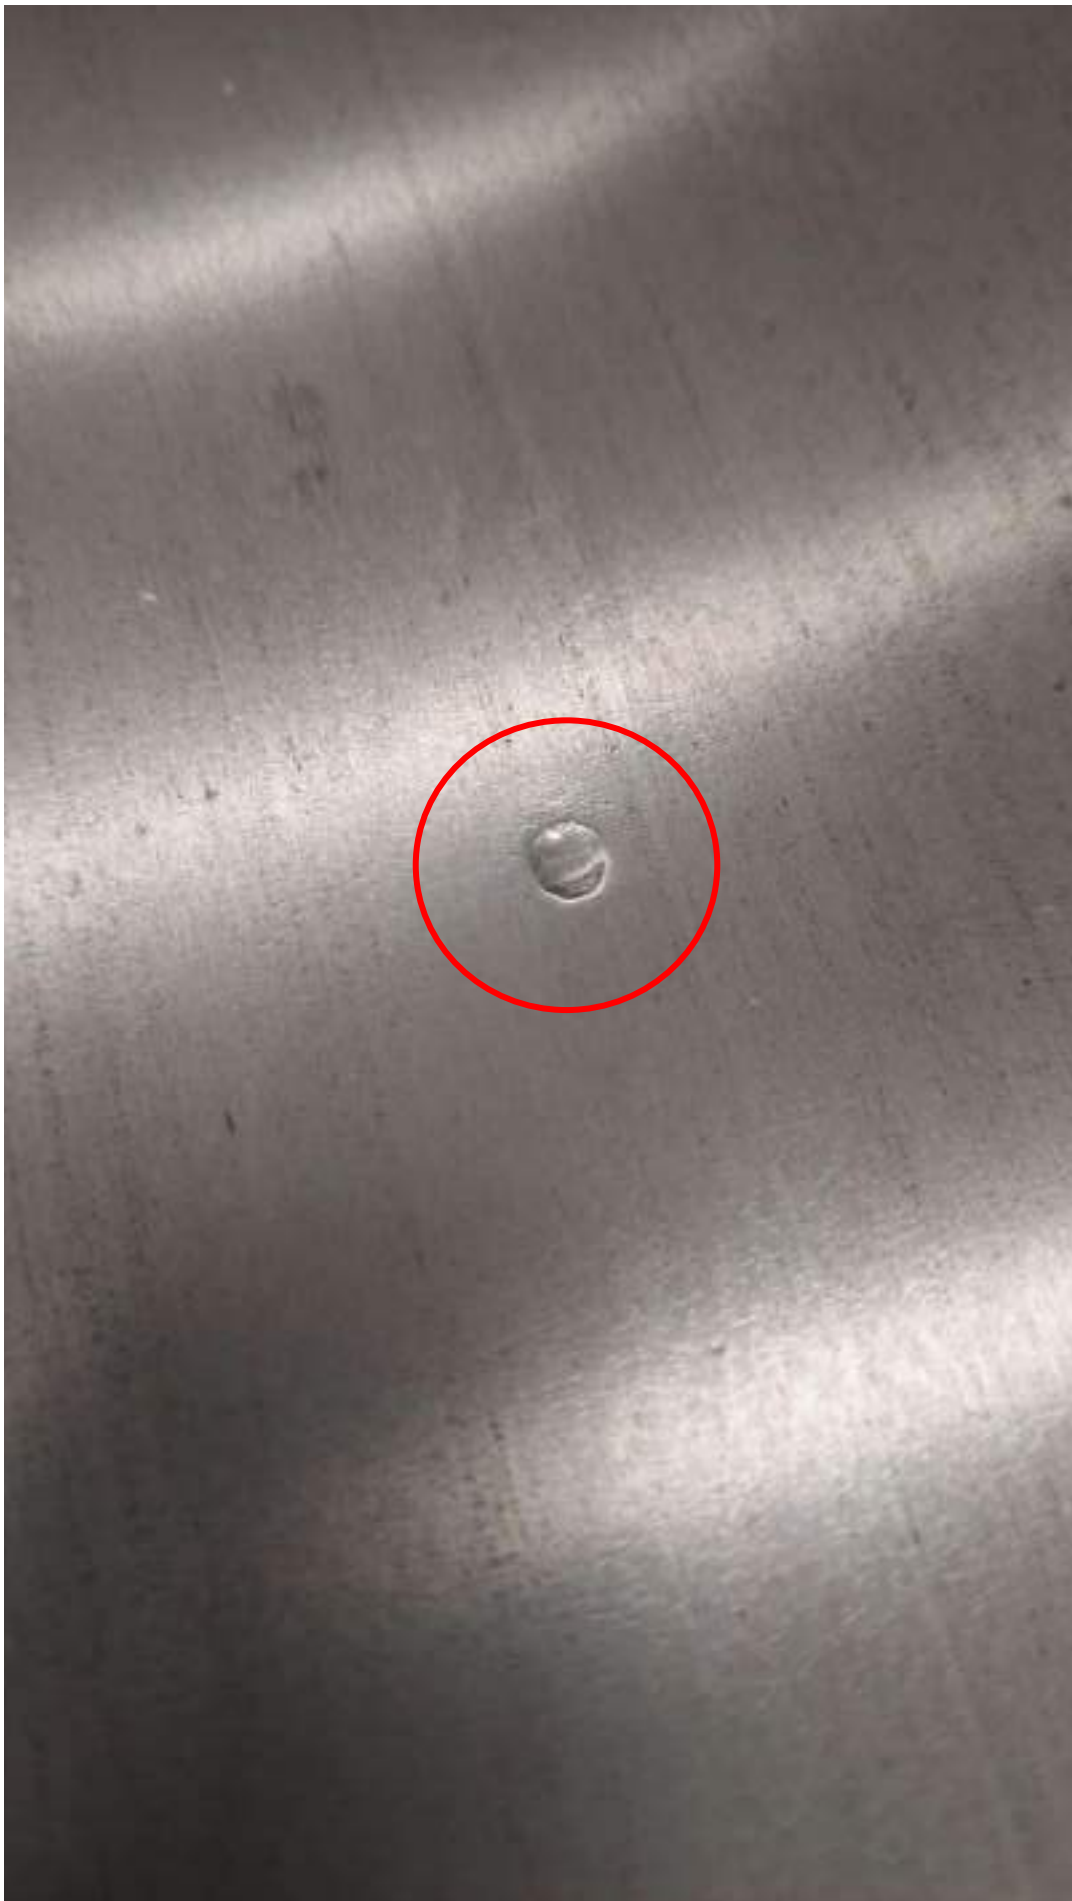
Додаток фото 9 (дефект типу раковина глибиною 0,3 мм)

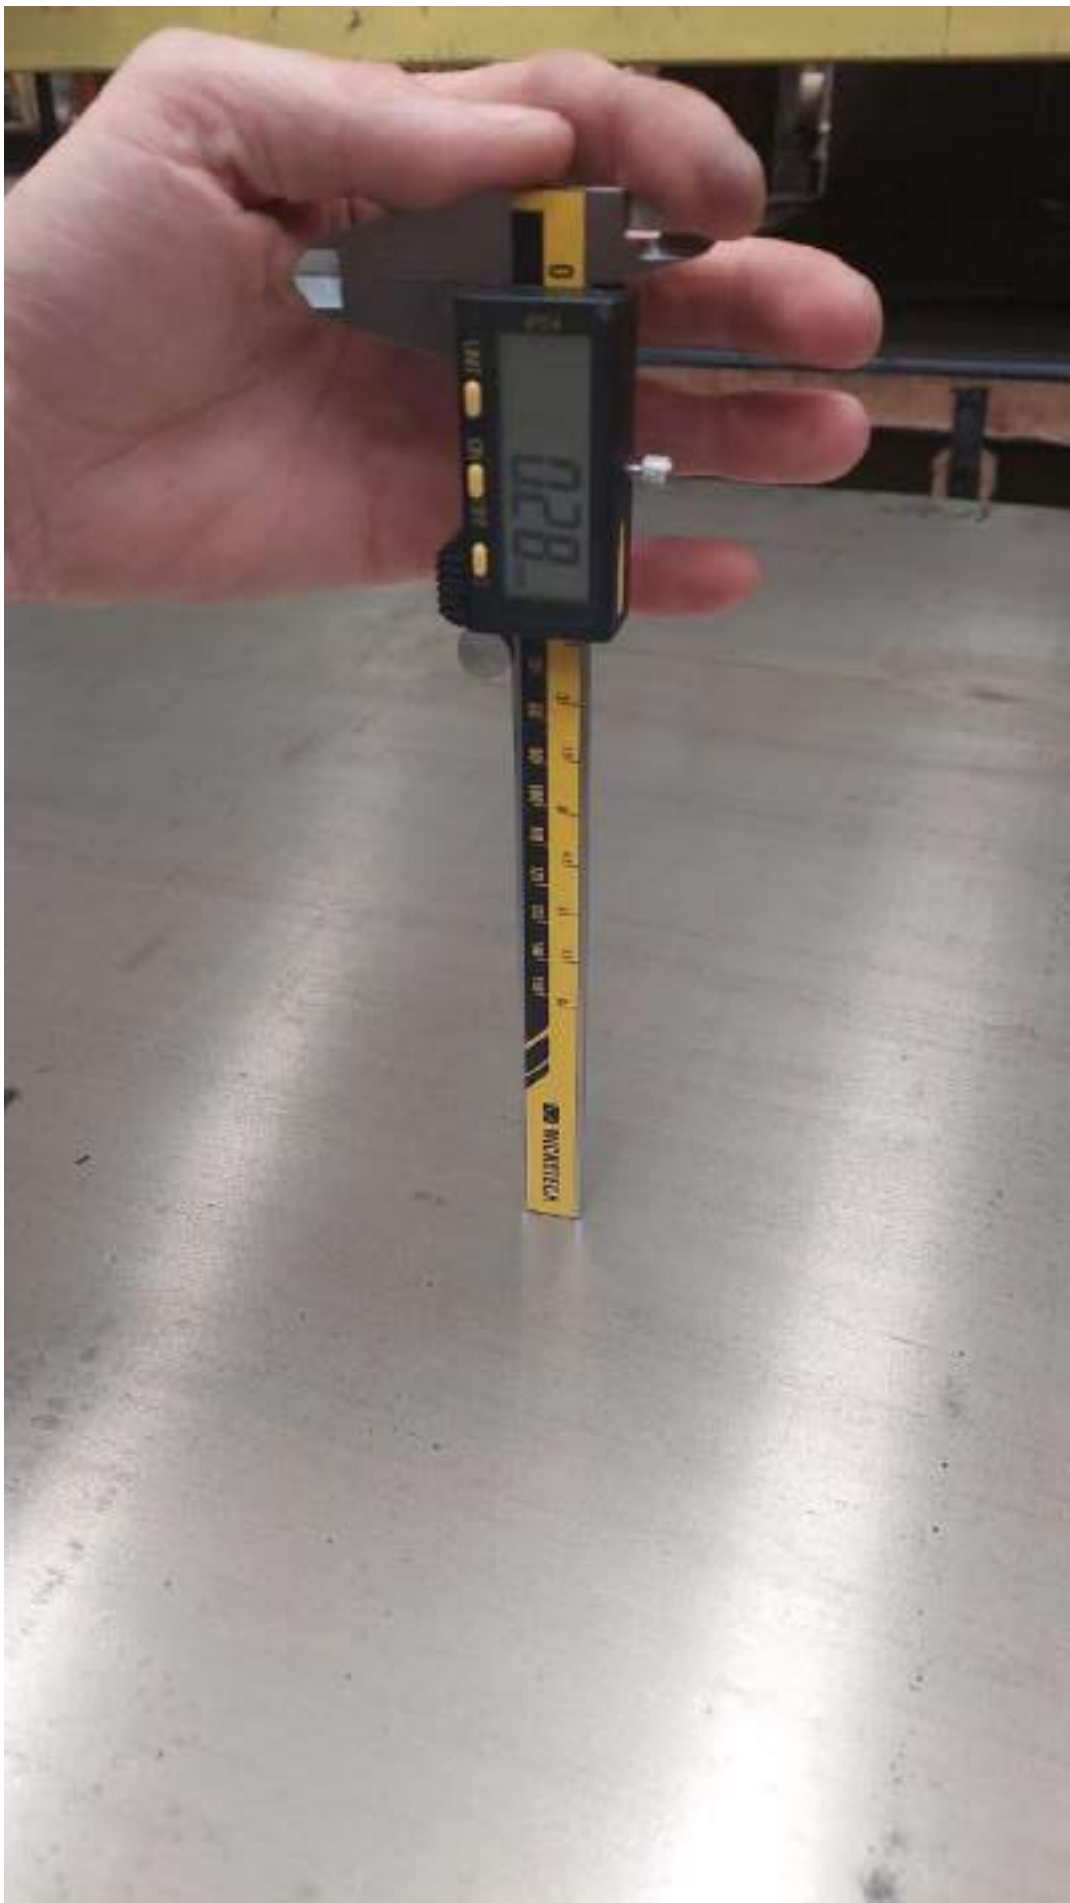
Додаток фото 10 (вимірювання глибини дефекту типу раковина)

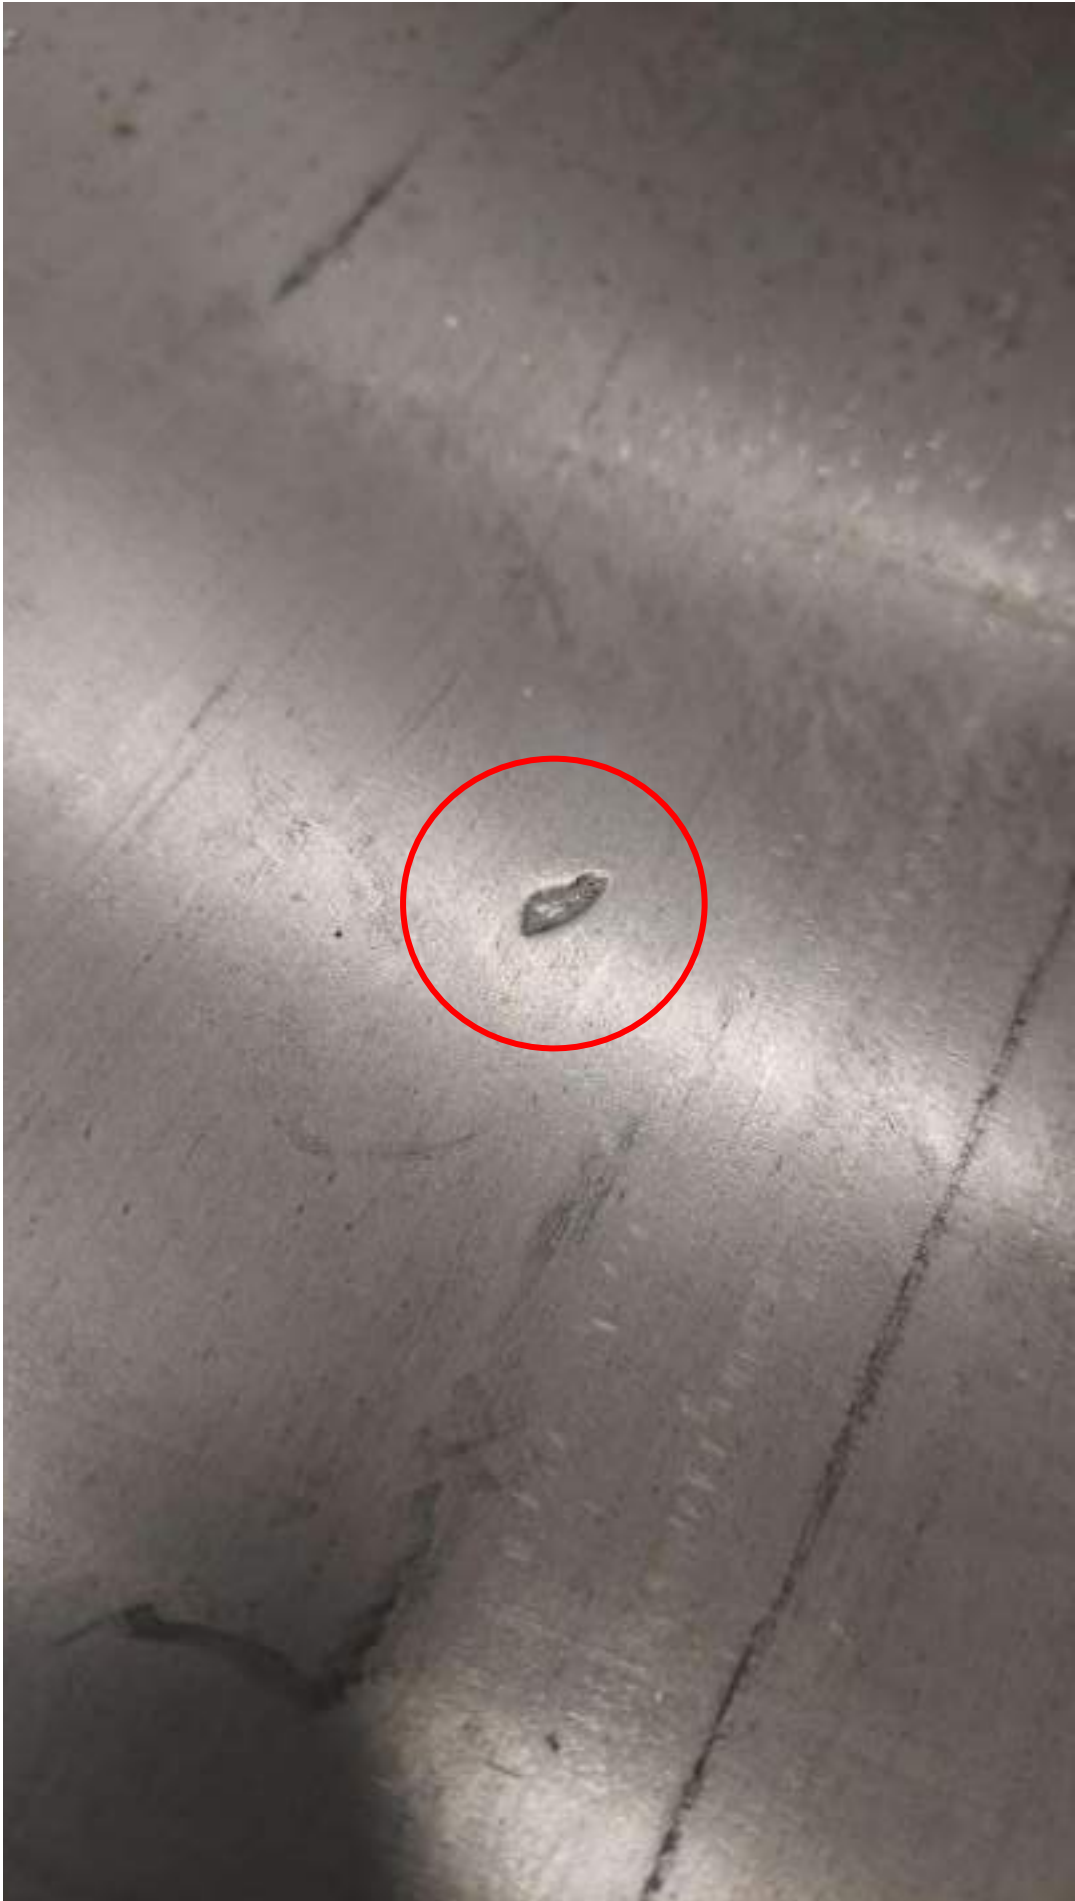
Додаток фото 11 (дефект типу раковина протяжністю 7 мм)

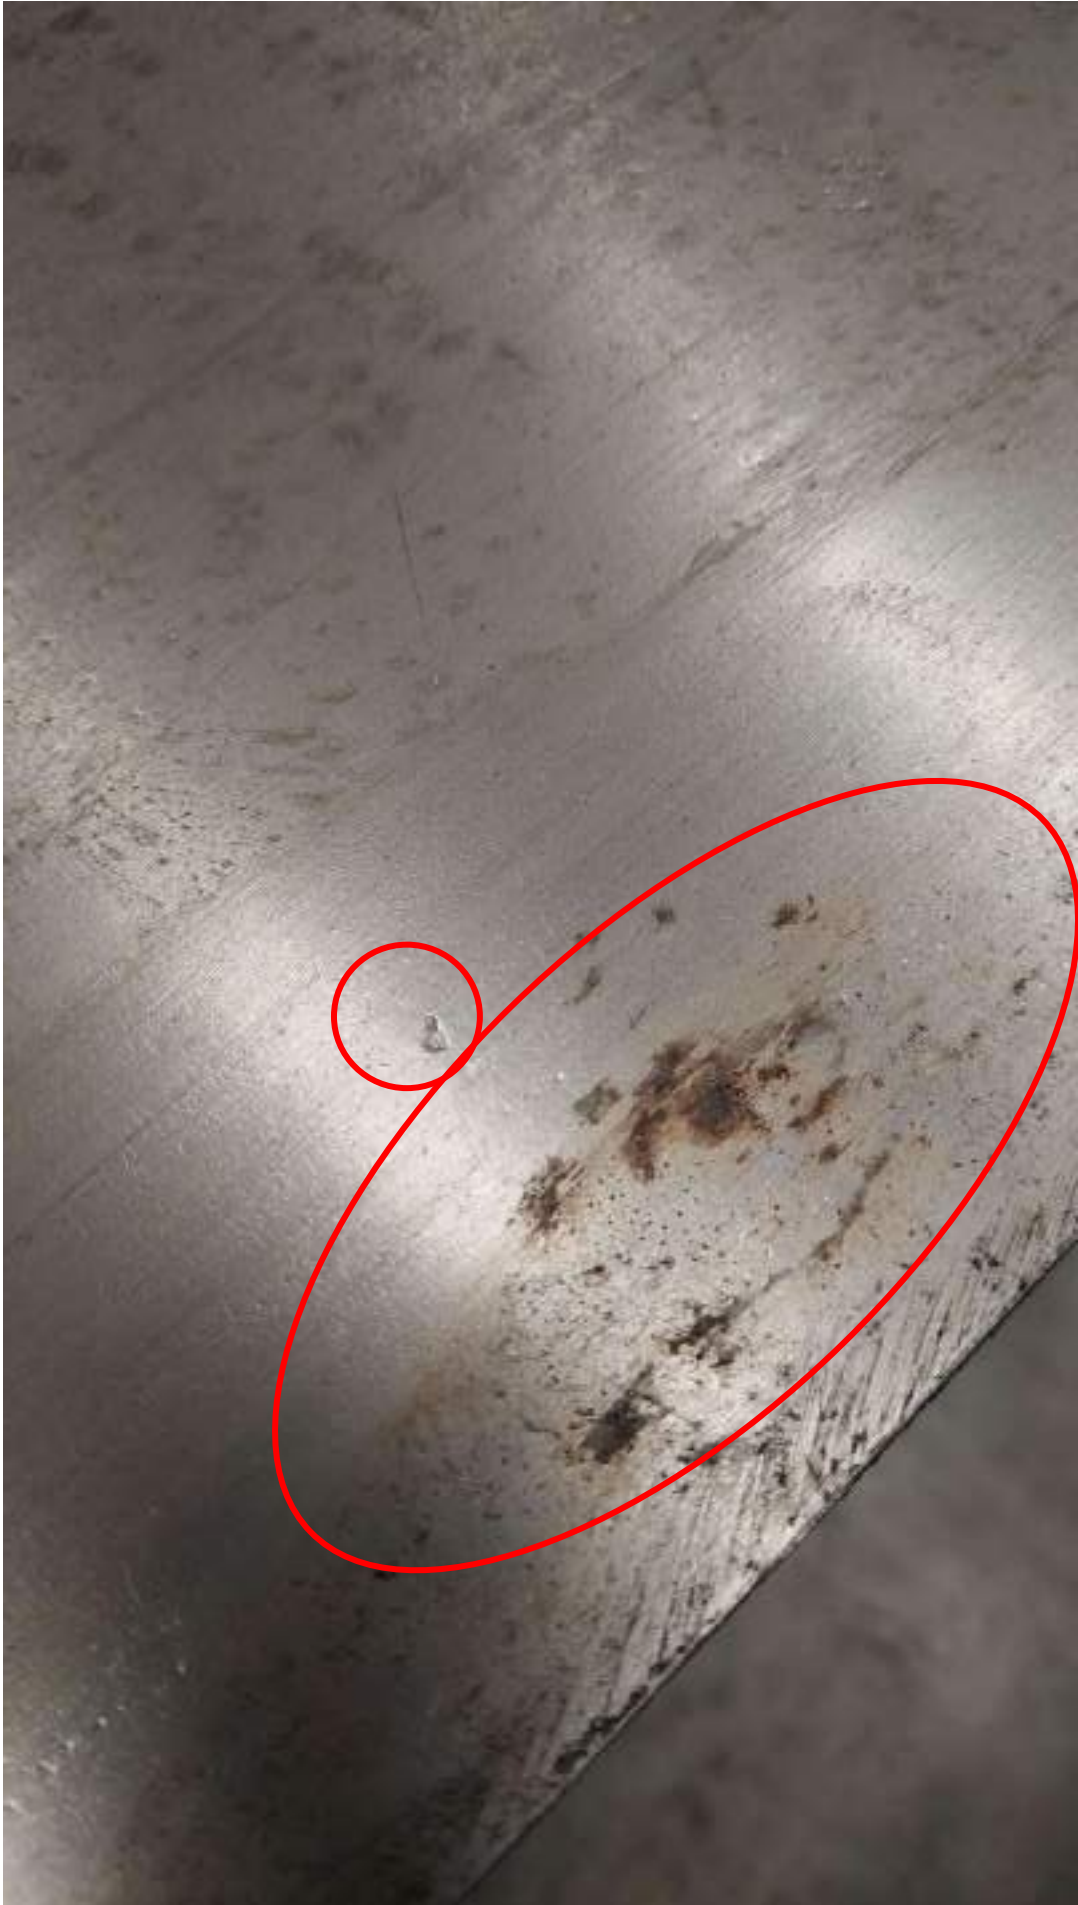
6. Виявлено корозію на всіх листах металу різного ступеню ураження (дивись Додаток фото 12 аркуш 12, фото 14 аркуш 14, фото 15 аркуш 15);
7. Поверхня листів має не сріблястий, а дуже темний колір.

Додаток фото 12 (дефект типу раковина та корозія)

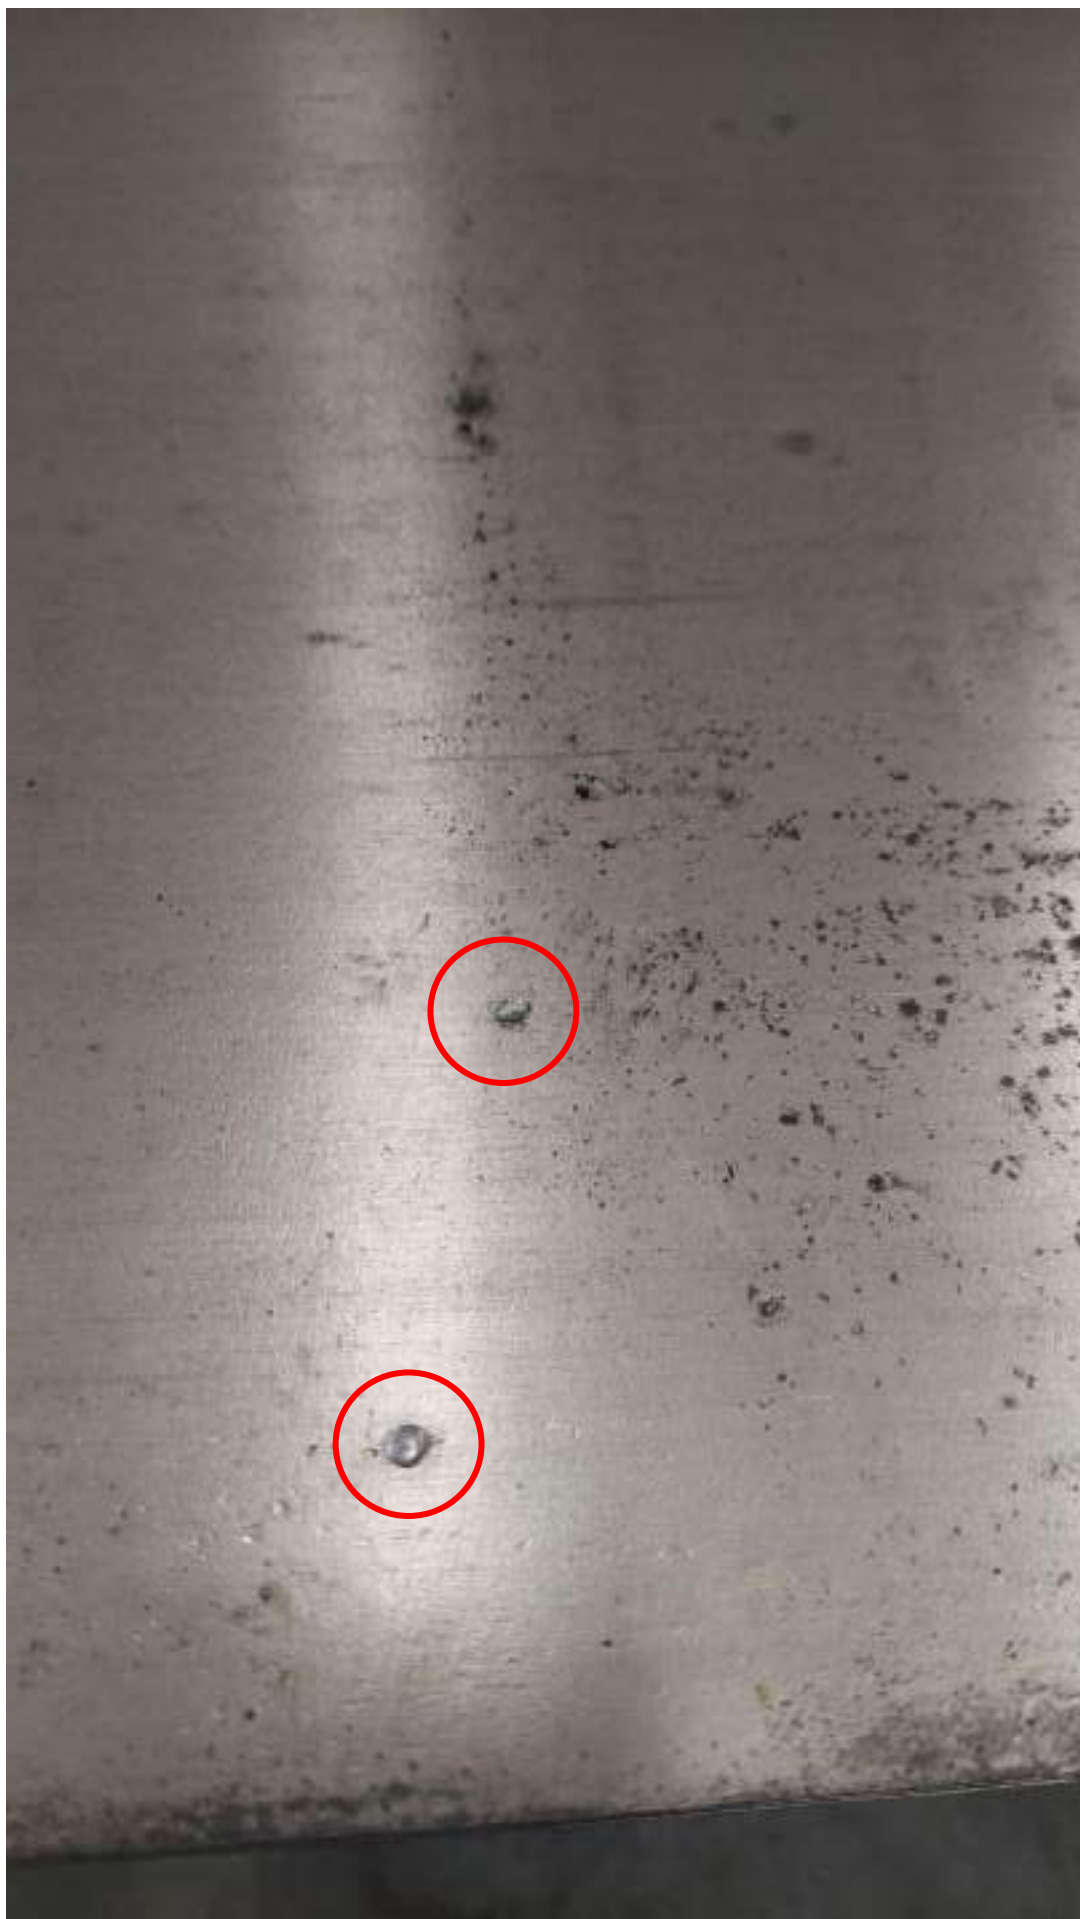
Додаток фото 13 (дефекти типу раковина)
