**ТОВАРИСТВО З ОБМЕЖЕНОЮ
ВІДПОВІДАЛЬНІСТЮ «ТІСО-ПРОДАКШИН»
(ТОВ «ТІСО-ПРОДАКШИН»)**

Вих. № 341-П від 13 липня 2023 р.

*Щодо результатів
вхідного контролю листової сталі*

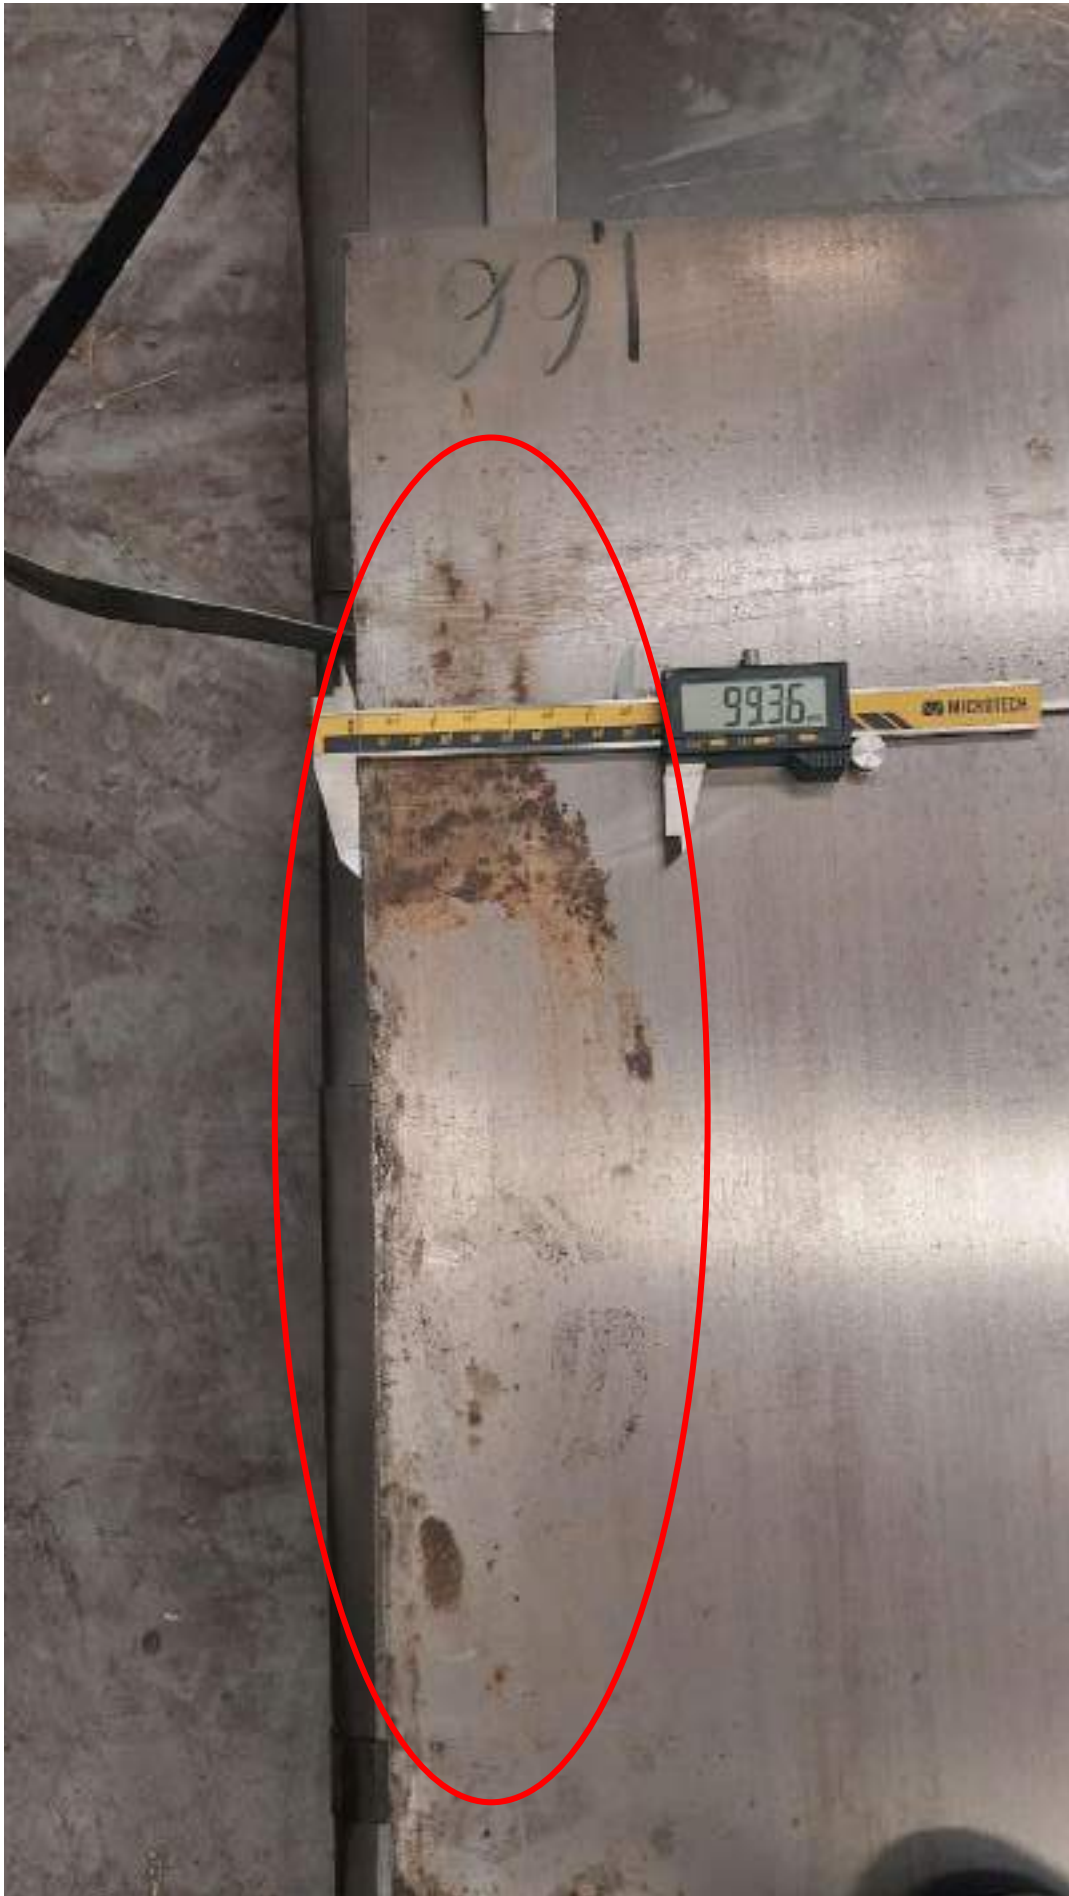
6. Виявлено корозію на всіх листах металу різного ступеню ураження (дивись Додаток фото 12 аркуш 12, фото 14 аркуш 14, фото 15 аркуш 15);
7. Поверхня листів має не сріблястий, а дуже темний колір.

Додаток фото 14 (корозія)

Виходячи з вищенаведеного, використання наданих листів металу в межах проекту ремонту реставраційної частини монументу Батьківщина-мати недоцільне, знижує рівень якості та потребує значних додаткових матеріальних витрат та витрат часу з наступних причин:

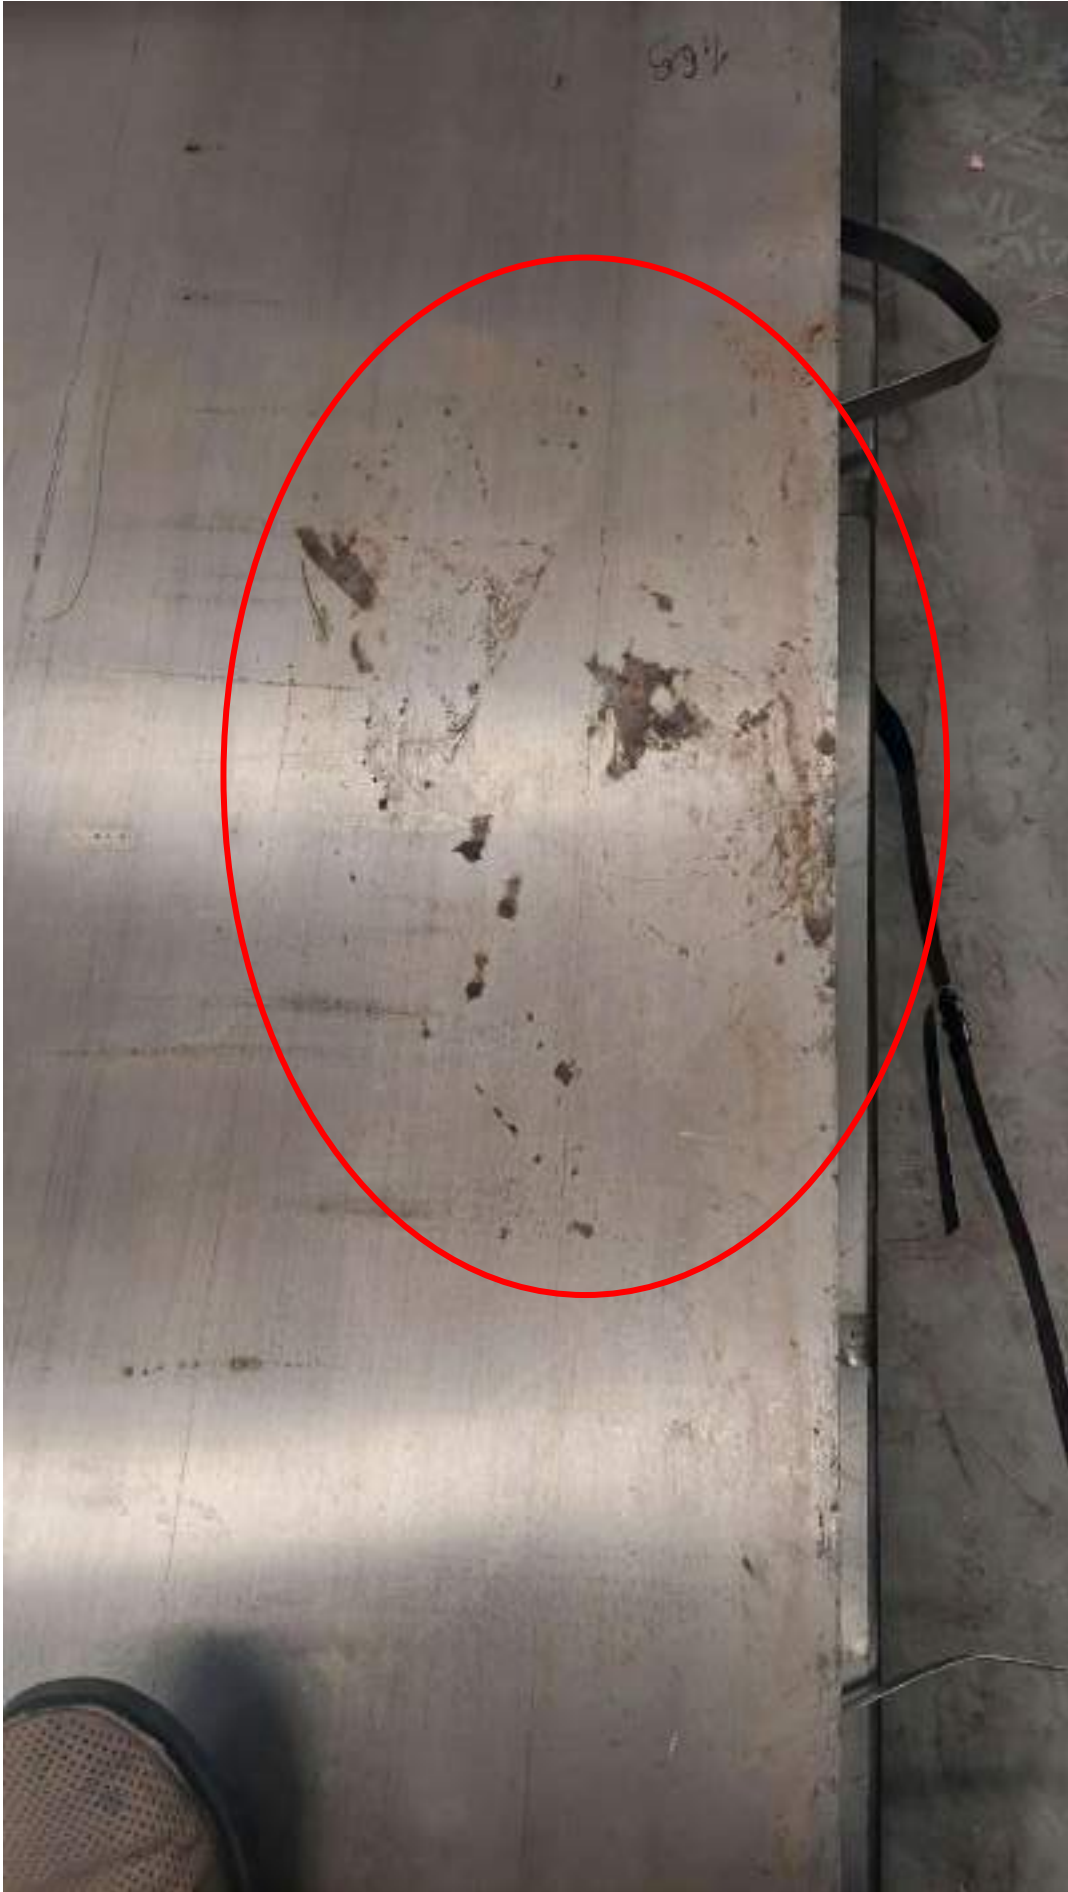
Додаток фото 15 (корозія)
